Hoher Ölverbrauch beim TFSI

Audis verkorkte Kolben

TFSI-Motoren, die literweise Öl fressen: Verschweigt Audi einen schwerwiegenden Konstruktionsfehler?

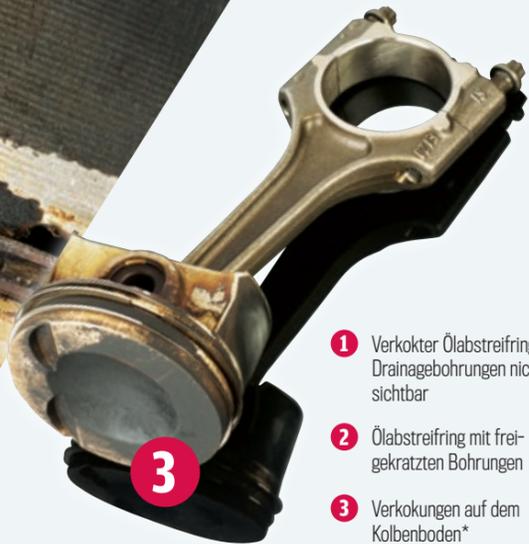
- 1 Verkorkter Ölabbreifer, Drainagebohrungen nicht sichtbar
- 2 Ölabbreifer mit freigeätzten Bohrungen
- 3 Verkorkungen auf dem Kolbenboden*

Dieser Ring zieht das für die Schmierung von Kolben und Zylinderwand nötige Öl ab und leitet es durch Bohrungen (rechts unten) im Ring über das Kolbeninnere in die Ölwanne ab. Ist dieser Abtransport nicht vollständig, bleibt Öl im Brennraum und sorgt für Verkorkungen, die sich auch auf dem Kolbenboden und in den Bohrungen des Abstreifrings absetzen können. Die Folge: Der Abtransport wird immer schlechter, die Verkorkungen nehmen immer schneller zu. Entsprechend steigt auch der Ölverbrauch erst langsam und dann immer schneller. Genau so beschreiben auch die meisten Betroffenen den Verlauf.

„Diese kleinen Bohrungen sind bei den von uns geprüften Ringen meist vollkommen zugesetzt“, sagt auch Reinhard Scheuerlein aus Ansbach (Bayern). Dem Motoreninstandsetzer fiel die erhöhte Zahl defekter EA888-Kolben schon vor drei Jahren auf. Und dass Audi zwischenzeitlich sowohl die Höhe als auch die Bohrungen vergrößerte (rechts). Doch nicht genug, so Scheuerlein. Sein Reparatursatz hat darum einen drei Millimeter hohen Ring mit effektiverem Wellenmuster. 300 seiner Sätze habe er in den vergangenen drei Jahren verkauft, sagt Scheuerlein. Bislang ohne Reklamationen. Weil seine Lösung, anders als eine Reparatur nach Audi-Vorgaben, ohne neue Pleuel auskommt, spare der

* Kolben aus einem EA888 2.0
