Überblick der Reparaturkonzepte

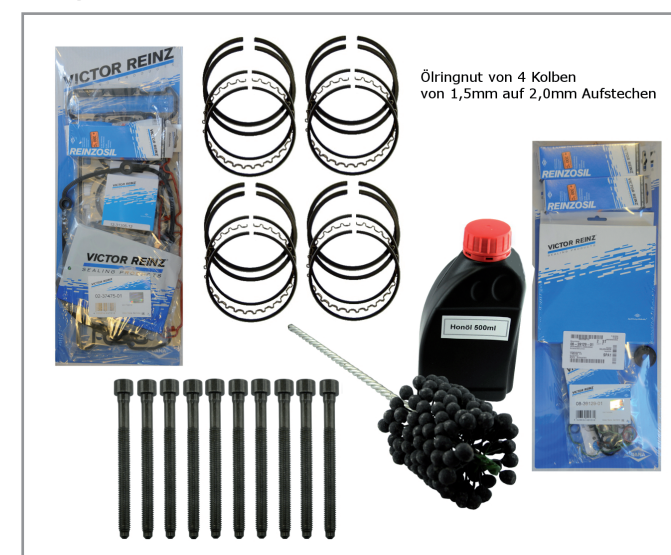
Sorglospaket

Zusätzlich bieten wir noch unsere sog. Sorglospakete an. Diese beinhalten noch eine Honbürste mit 83mm Nennweite/Körnung 180SC, Honöl, Zylinderkopfdichtsatz und Ölwannendichtsatz mit nötigen Dichtungsmassen sowie einem neuen Kopfschraubensatz wie vom Hersteller vorgeschrieben.
